MICROMASTER (MM4): Welche
möglichen Ursachen für F0070 am
MM4 gibt es und wie lassen sie sich
vermeiden?

MICROMASTER 4

FAQ • November 2013

Ursachen und Vermeidung von F0070 / 22329309

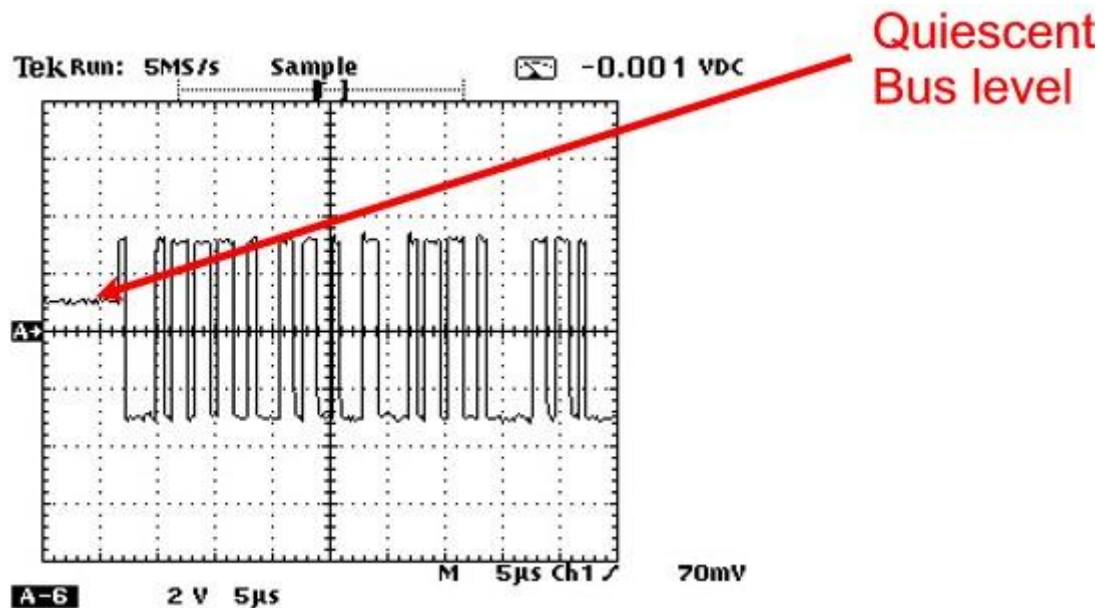
Abbildung 1-1

Mögliche Ursachen sind elektrische Interferenzen (EMV), Signalabschwächungen wegen zu langer Kabel, Reflektionen aufgrund von Kabelverbindungen oder falsch installierter Klemmen, falsche Buserminierung oder unzulässige Sticheleitungen am Bus (T-Abzweige). Prüfen Sie den PROFIBUS mit einem Oszilloskop, ein Beispiel einer guten Wellenform ist nachstehend abgebildet (1.5 Mbaud). Außerdem eignet sich der BT200 PROFIBUS Tester (6ES7181-0AA01-0AA0) gut zum Testen der PROFIBUS Hardware.

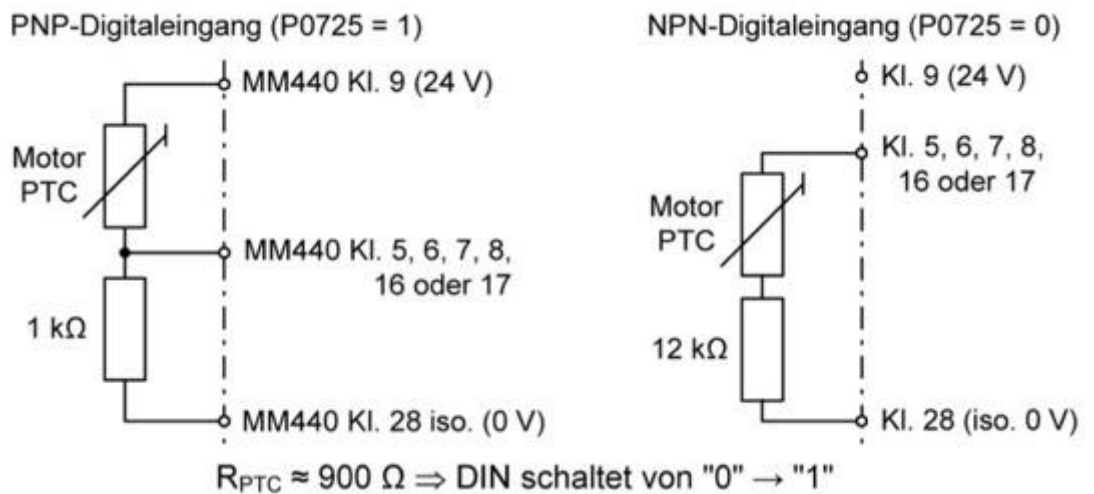
Abbildung 2-4

Am MM420/430/440 sind die wahrscheinlichsten Quellen über den analogen E/A eintreffende Spannungsspitzen und am MM430/440 der Motor PTC/KTY Eingang (nicht isoliert). Da Motor PTC/KTY-Kabel oft dicht bei Motorkabeln verlegt und nicht richtig geschirmt oder getrennt sind, ist übermäßiges Rauschen über den MM430/440 Motor PTC/KTY-Eingang eine häufige Problemursache.

Besondere Sorgfalt ist beim Motor PTC/KTY-Eingang am MM430/440 erforderlich. Das hinführende Kabel muss geschirmt und wirksam vom Motorleistungskabel getrennt werden. Das lässt sich erzielen, indem es entweder getrennt vom Leistungskabel verlegt wird oder indem eine gute Abschirmung des Leistungskabels gewährleistet wird. Bei Verwendung eines Motor PTC lässt sich eine bessere Immunität durch Anschluss an einen digitalen Eingang (dieser ist voll isoliert) erreichen. Ist Parameter P70x für den Eingang auf 29 gesetzt, tritt ein externer Fehler F0085 bei Übertemperatur des Motors auf. Zur Erzielung einer besseren Immunität darf analog 0V (Klemme 2) nicht an die isolierte 0V Leitung (Klemme 28) angeschlossen werden.

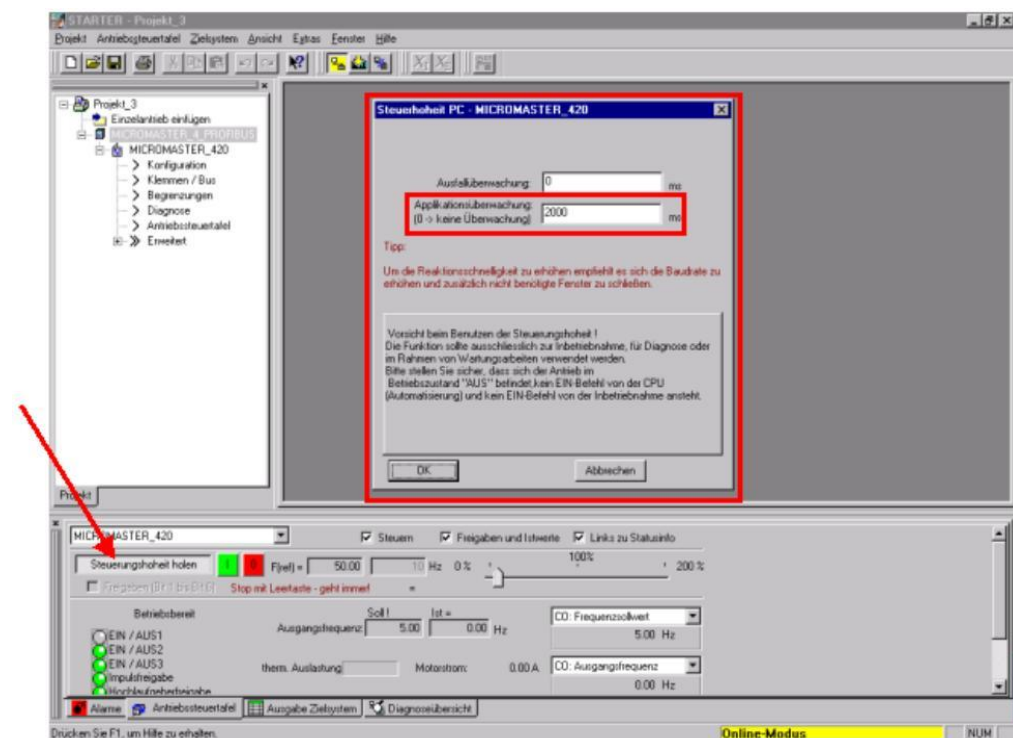
Abbildung 3-1:

Kommt es bei installiertem DriveES und Übernahme der Steuerhoheit mittels STARTER zum Fehler F0070, können Sie wie folgt Abhilfe schaffen:

Beim Übernehmen der Steuerhoheit mit STARTER erscheinen zwei Fenster. Bitte ändern Sie in dem zweiten Fenster (siehe unten) die Zeit für die Applikationsüberwachung.

Setzen Sie den Wert auf einen Wert größer 2 Sekunden (z.B. 5000ms).

Der Fehler F0070 sollte dann nicht mehr auftreten.
